نکته شماره ۱۶

وجود لنگی پولی فن هنگام بالانس فن

واحد پایش وضعیت شرکت مهندسی تواتر سپاهان

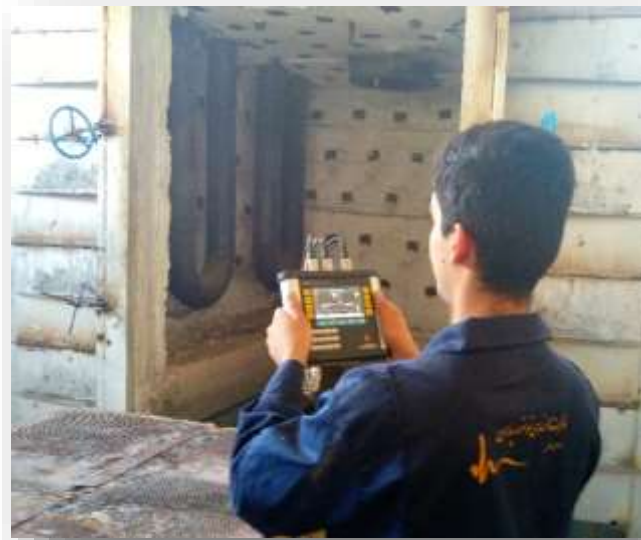
درخواستی برای انجام بالانس فن کوره که در سقف کوره نصب شده و توسط یک الکتروموتور و تسمه و پولی به دوران می آید صورت گرفت.

اگر چه دامنه ارتعاش فن پایین بود اما مشکل لنگی به همراه نابالانسی وجود داشت. این مشکل از همان ابتدا با مشاهده اوربیت یاتاقان مشخص بود اما بدلیل اینکه فرصتی برای تعویض پولی و رفع لنگی آن وجود نداشت و مقدار آن نیز کم بود، تصمیم گرفته شد با همین پولی بالانس انجام گردد.

برای اجتناب از دخالت لنگی پولی در فرآیند بالانس می توان از نصب سنسور در جهت عمود بر راستای خط مرکزی دو پولی (جهت راستای کشش تسمه) استفاده کرد.

البته ما برای داشتن اوربیت یاتاقان از نصب سنسور دوم در جهت راستای کشش تسمه نیز استفاده کردیم.

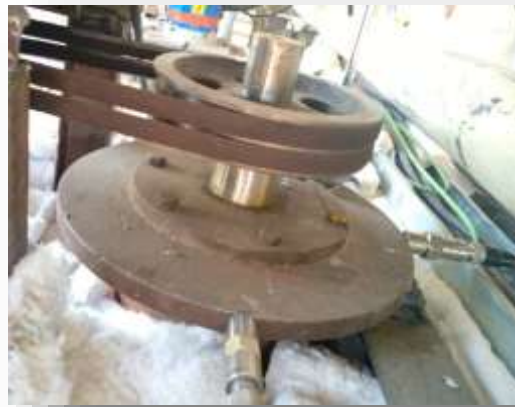
<p>۱ در عملیات بالانس دامنه ارتعاش کانال ۱ به 0.18 رسید اما دامنه ارتعاش کانال ۲ کاهش نیافت و نهایتاً در مقدار 2.26 باقی ماند. این نشان میدهد که اثر لنگی حداکثر اثر خود را در راستای کشش تسمه (کانال ۲) نشان داده و روی جهت عمود بر آن تاثیری نداشته است.</p>
	<p>۲ نمای فوق در کوچک نمایی</p>

<p>۳ شکل سیگنال بعد از بالانس ارتعاش هارمونیک اول در کانال ۲ وجود دارد که ناشی از لنگی پولی است نه نابالانسی. نابالانسی واقعی را در طیف کانال ۱ می توان مشاهده کرد.</p>
 	<p>۴ برای ارزیابی سیگنال زمانی و شکل اروبیت باید از جایجایی استفاده کرد. اعوجاج شکل موج کانال ۲ نسبت به یک شکل سینوسی کامل نشان میدهد که این سیگنال مربوط به نابالانسی نیست.</p>
 	<p>۵ شکل اروبیت یک حرکت کاملاً خطی شکل را نشان میدهد. این حرکت ناشی از کشش و رها شدن تسمه بعلت لنگی پولی است که در راستای کانال ۲ یعنی همان راستای کشش تسمه اتفاق افتاده است.</p>
