نکته شماره ۹

یک مورد بالانس همراه با Preload

واحد پایش وضعیت شرکت مهندسی تواتر سپاهان

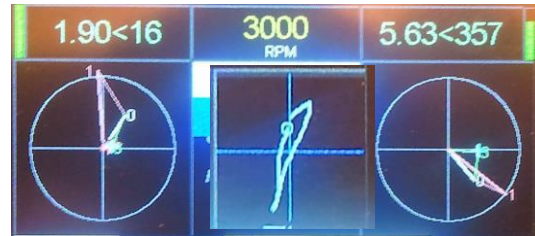
RUN 2

اعمال جرم
اصلاحی اول کمتر
از مقدار محاسبه
شده

+200@7

نکته مهم: اول اینکه در جهت افقی کاهش بسیار خوبی مشاهده شد ولی جهت عمودی اثر عملیات بالانس کمتر بوده است. نکته دوم که مهم تر است تغییر شکل اوربیت از حالت استاندارد بیضی شکل به یک شکل تغییر شکل یافته ناشی از اعمال پیش بار است. در این حالت جهت پیش بار جهت افقی است و کاهش در این جهت نیز ناشی از قید پیش بار در این جهت است نه ناشی از تاثیر جرم بالانس! نقطه 3 اندازه گیری مربوط به RUN2 است.

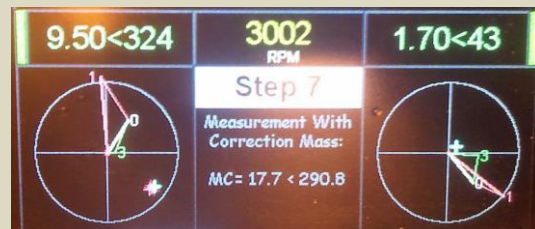
RUN 3

اعمال جرم مطابق
با مقدار محاسباتی
جهت عمودی

+200@7+130@11

نکته، کاهش قابل ملاحظه جهت عمودی (محل +) ولی افزایش ارتعاش افقی. چنانکه از شکل اوربیت مرحله قبل پیدا بود در این مرحله از بالانس اثر پیش بار بطور قابل توجه وارد شده و باعث شد اگر چه ارتعاش عمودی کاهش پیدا کند اما اثر آن در جهت افقی معکوس باشد.

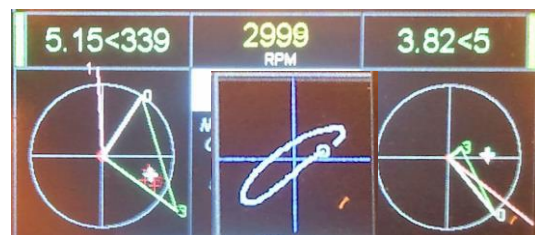
RUN 4

کاهش جرم بالانس
به منظور کاهش
ارتعاش افقی

+200@7+30@11

نکته: ارتعاش افقی و عمودی در یک حد قابل قبول کاهش یافت. در اینجا با توجه به نصب سنسور در جهت عمودی، ارتعاش عمودی بیشتر مورد توجه قرار گرفت.

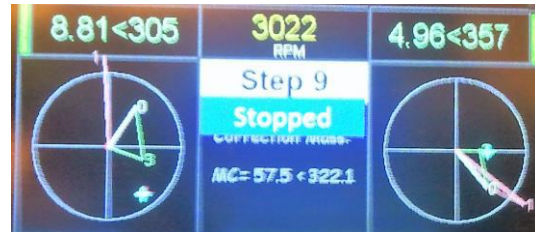
15 MW Load

نکته: با اعمال بار ارتعاش از نقطه 3 به محل + در جهت رو به پایین تغییر یافته است که نشان از وجود نابالانسی الکتریکی نیز دارد.
