نکته شماره ۸

یک نمونه شناسایی رزنانس

واحد پایش وضعیت شرکت مهندسی تواتر سپاهان

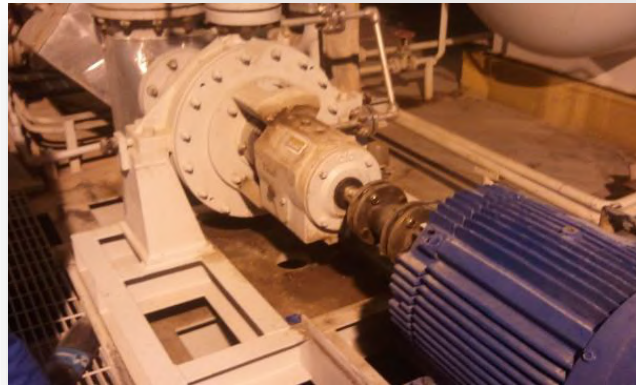
رزنانس یا تشدید از روی هم قرار گرفتن یا مجاورت فرکانس طبیعی سازه ماشین با یکی از فرکانس های کاری ماشین یعنی سرعت چرخشی و یا در برخی موارد با یکی از هارمونیک های آن ایجاد می گردد.

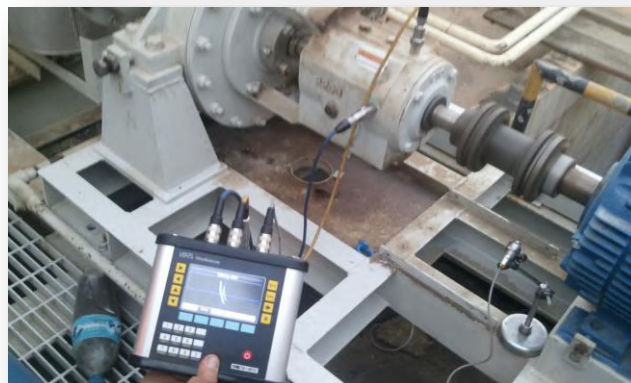
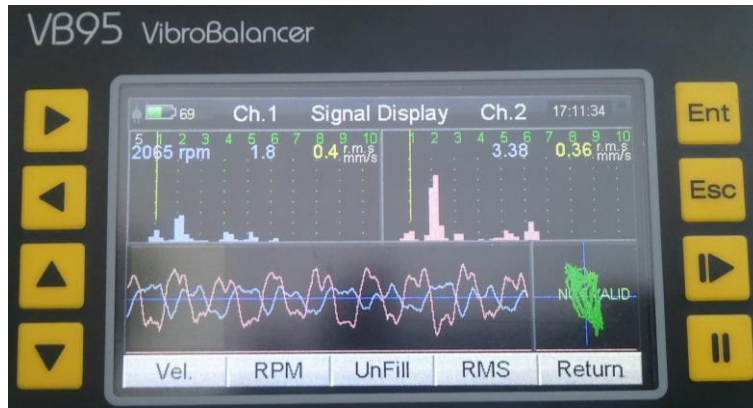
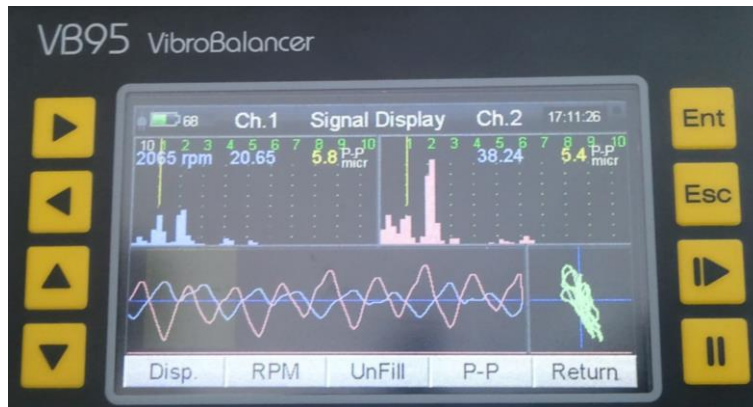
یکی از ابزارهای بسیار قدرتمند در شناسایی عیوب فرکانس پایین اندازه گیری اوربیت حرکت یاتاقان و شناسایی حرکت یاتاقان است. بنابراین با استفاده از دستگاه VB95 این اندازه گیری انجام گردید و حرکت یاتاقان برای یک سیکل حرکت شافت بدست آمد:

در شکل فوق اوربیت حرکت بدون تریگر خارجی را مشاهده می کنید. در این اندازه گیری حرکت در چندین سیکل نشان داده شده است. این نوع نمایش تکرار پذیری و پایداری اوربیت را به نمایش می گذارد. در شکل فوق مشخص است که مسیر حرکت مقداری جابجایی دارد که می تواند نشان گر وجود لقی مکانیکی در سیستم باشد.

- ۱- ارتعاش عمودی دو برابر ارتعاش افقی است و در هر دو مورد فرکانس غالب مولفه 2X است.
- ۲- شکل اوربیت پایداری کمی دارد.
- ۳- شکل اوربیت احتمال وجود رزونانس عمودی را نشان می دهد. حرکت اوربیت می تواند ناشی از وجود مقداری لقی (مجاز) داخل محفظه یاتاقان یا ناهمراستایی (مجاز) باشد.
- ۴- در این نوع طراحی از پمپ تکیه گاه سر کوپل پمپ حذف شده و به نوعی یک سر در گیر است و بنابراین احتمال وجود انعطاف پذیری بالا در این قسمت وجود دارد که می تواند منجر به رزونانس گردد.
