نکته شماره ۹

یک مورد بالانس همراه با Preload

واحد پایش وضعیت شرکت مهندسی تواتر سپاهان

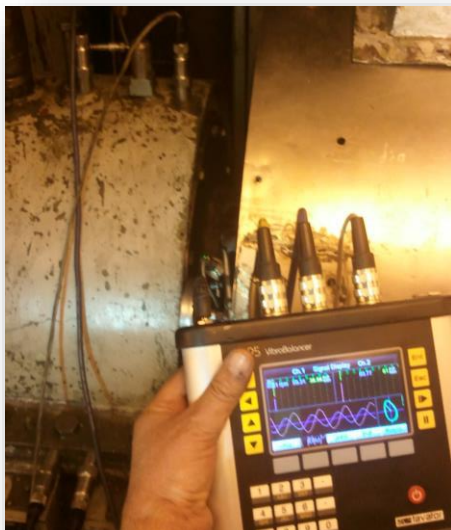
وقتی در یک ماشین علاوه بر نابالانسی عوامل دیگری مانند پیش بار^۱ وجود داشته باشد، فرآیند بالانس پیچیده تر خواهد شد. پیش بار می تواند ناشی از ناهمراستایی بین دو ماشین، ناهمراستایی و تنظیم نامناسب در یاتاقان یا نیروهای خارجی بوجود آید. در مواردی هم وجود لقی در یک جهت اثر معکوس پیش بار را ایجاد خواهد کرد. در ماشین های سنگین با کوپلینگ های صلب و یاتاقان های ژرنال این ترکیب بسیار پیچیده تر خواهد بود، زیرا پیش بار مورد نظر دقیقاً در هارمونیک اول ایجاد شده و رفتاری مانند نابالانسی خواهد داشت. در این وضعیت ترکیب اثر پیش بار و نابالانسی در یاتاقان های مختلف و حتی در یک یاتاقان در دو جهت شعاعی مختلف مثلاً افقی و عمودی کاملاً متفاوت خواهد بود. در حالتی که تنها نابالانسی وجود داشته باشد، در فرآیند بالانس با کاهش ارتعاش در هر جهت شعاعی در جهت های شعاعی دیگر نیز دامنه ارتعاش کاهش خواهد یافت، بنابراین تفاوتی ندارد که محاسبات براساس اندازه گیری افقی انجام گیرد و یا عمودی، البته به شرطی که رفتار خطی باشد. اما هنگامی که پیش بار نیز وجود داشته باشد در حین انجام عملیات بالانس با اندازه گیری در جهت مثلاً عمودی ممکن است ارتعاش افقی افزایش یابد! ترسیم شکل اوربیت حرکت یاتاقان در این حالت نیز بسیار سودمند است. اگر تنها نابالانسی وجود داشته باشد یا نابالانسی غالب باشد، آنگاه شکل دایره یا بیضی شکل خواهد بود اما با وجود پیش بار بسته به شدت آن، شکل اوربیت به سمت بیضی باریک و سپس از حالت بیضی خارج خواهد شد.

در یک مورد مثال زیر که بر روی یک روتور ژنراتور توربین گازی Frame5 روی یاتاقان اکسایتر صورت گرفته است، وجود مشکل پیش بار باعث تاثیر مخالف جهت عمودی با افقی در مراحل مختلف بالانس شده است. در این عملیات از دستگاه
